## **SERVICIO DE ARQUITECTURA.**

**ASUNTO:** INFORME DE NECESIDADES DE TRABAJOS DE REFORMA DE LOS BAÑOS DE LA TERCERA PLANTA EN CASA DE FAMILIA.

**LOCALIZACIÓN:** CARRER PIETAT, Nº 5 Y 5A, 07010, PALMA

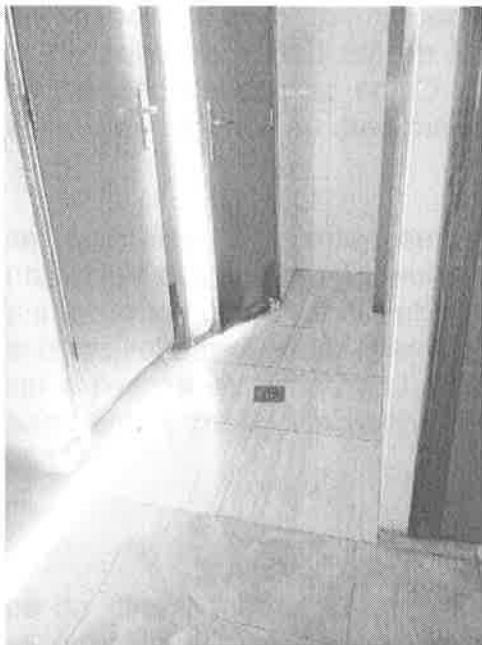
Las carpinterías de madera de las cabinas sanitarias se encuentran en mal estado debido a la humedad.

Foto 1. Carpinterías cabinas sanitarias.

Por ello se propone proceder a la demolición de todo el solado de los baños, de los solados elevados de las cabinas de las duchas, de las carpinterías de madera y tabiquería de las cabinas sanitarias, de los alicatados de los paramentos y en lo referente a las instalaciones se eliminarán y modificarán adaptándose a la nueva distribución.

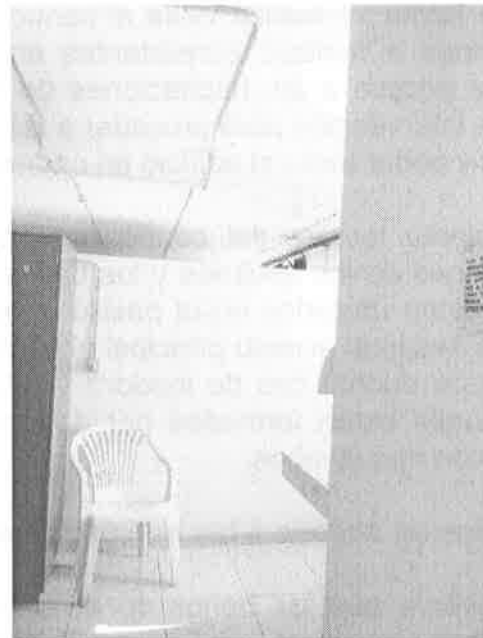
La distribución de las cabinas sanitarias y la zona de lavabos se encuentran en el acceso a las habitaciones, por lo que el ruido y las humedades afectan a los usuarios que se encuentran en ellas.

El tabique de separación de las habitaciones con los baños actualmente no llega hasta el falso techo, en los trabajos de reforma, este se recrecerá con pladur hasta el falso techo evitando así ruidos.

Foto 2. Tabique separación acceso habitaciones desde baños.

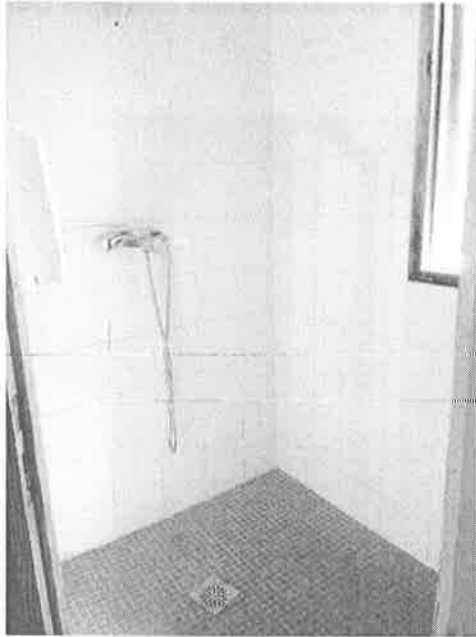
Las duchas ya fueron reformadas pero dicha reforma por lo que se puede observar a primera vista no se realizó de forma correcta y provocan humedades en los techos de la planta de abajo donde se encuentran estas situadas por filtración de agua de las mismas. Las cabinas de las duchas se encuentran más elevadas que el pavimento del suelo para impedir que el agua se extienda por todo el baño, por lo que esto hace que presenten un escalón.

Foto 3. Ducha.

Se colocará pavimento con baldosa antideslizante clase 2 sobre lámina impermeabilizante flexible.

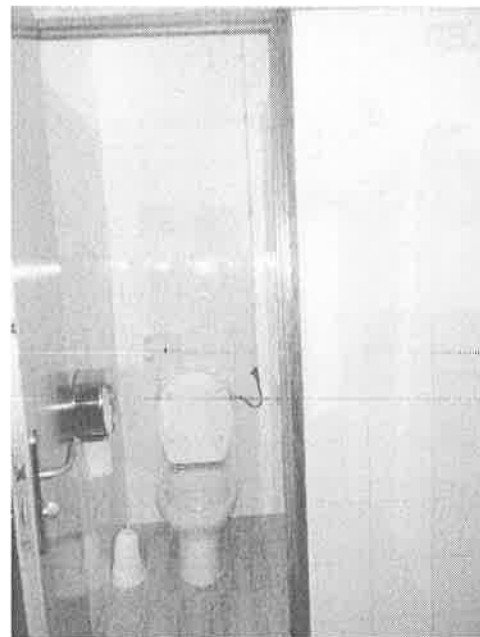
Foto 4, Cabina sanitaria.

Se eliminarán todos los sanitarios y griferías existentes y se sustituirán por elementos nuevos.

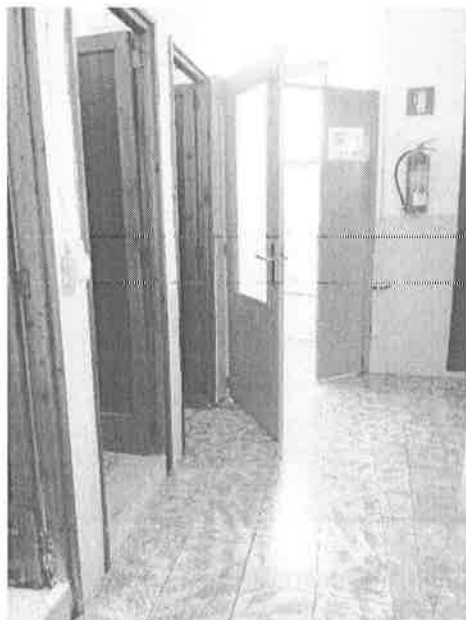
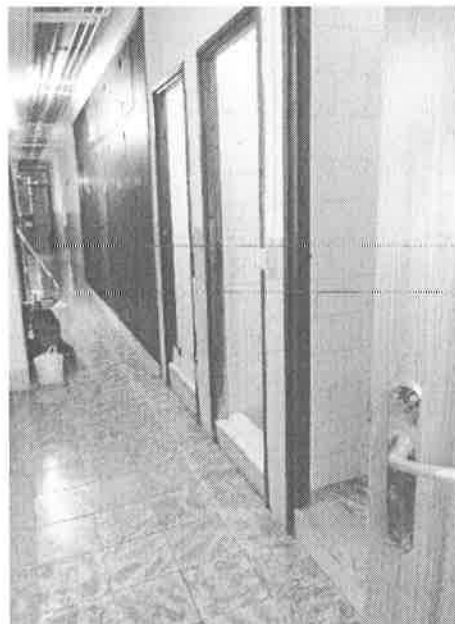
Todas las cabinas sanitarias comunican directamente con el pasillo.

Las carpinterías de madera de las cabinas sanitarias se encuentran en mal estado debido a la humedad.

Fotos. 5 y 6. Cabinas sanitarias pasillo planta 3.

Por ello se propone proceder a la demolición de todo el solado de los baños, de los solados elevados de las cabinas de las duchas, de las carpinterías de madera y tabiquería de las cabinas sanitarias, de los alicatados de los paramentos y en lo referente a las instalaciones se eliminarán y modificarán adaptándose a la nueva distribución.

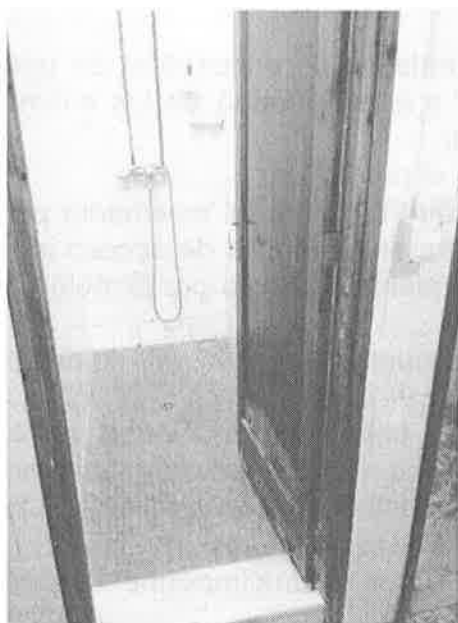
Las cabinas de las duchas se encuentran más elevadas que el resto del pavimento pero esto no evita que el agua salga al pasillo. Y tal como ocurre en los baños de acceso a las habitaciones, se producen humedades en el forjado de la planta de abajo por filtración de agua de estas duchas.

Fotos.7. Ducha.

Se colocará pavimento con baldosa antideslizante clase 2 sobre lámina impermeabilizante flexible.

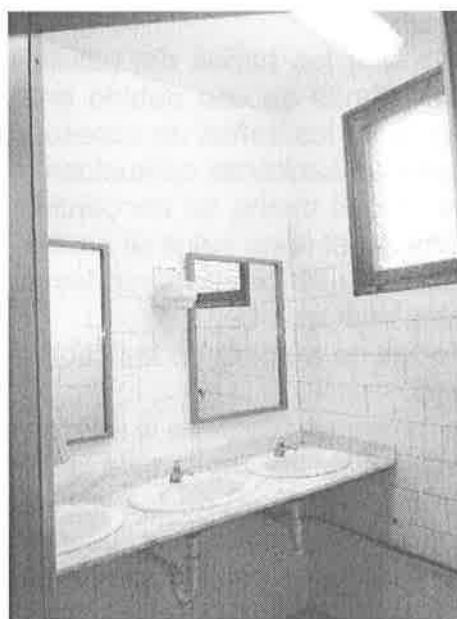
Foto. 8. Cabina lavabos.

Se eliminarán todos los sanitarios y griferías existentes y se sustituirán por elementos nuevos.

Los espejos se desmontarán y acopiarán para colocarlos de nuevo.
