SERVICIO DE ARQUITECTURA.

ASUNTO: INFORME DE NECESIDADES DE TRABAJOS DE REPARACIONES URGENTES EN EL CENTRO DE 3ª EDAD "VILAFRANCA"

LOCALIZACIÓN: CARRER FRANCESC SANSÓ, Nº 7, 07250, VILAFRANCA DE BONANY

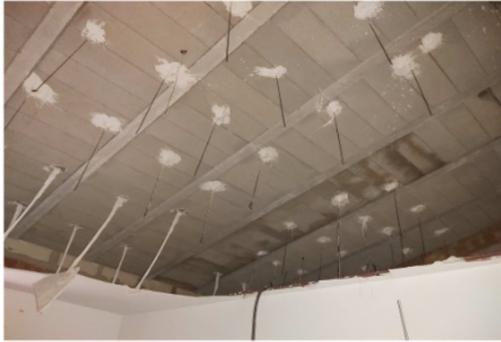
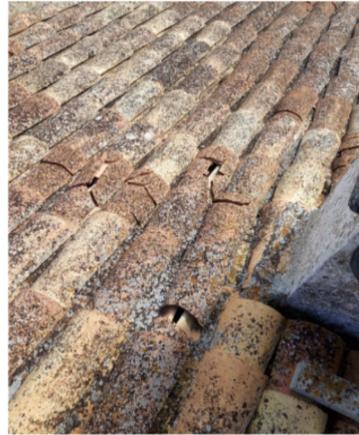
- a) Desprendimiento de gran parte del falso techo de la habitación 1 del primer piso.

- Se observa en el techo de la habitación doble con número 1 de la planta primera, un desprendimiento de la totalidad del falso techo de una de las dos habitaciones que la forman y gran parte de la otra habitación.

Por lo que se puede observar en las visitas al centro, en la zona del entrevigado del forjado donde han caído las placas de escayola, aparece en una zona humedades por filtraciones de la cubierta. El director del centro nos facilita fotos de la cubierta porque durante las visitas al centro no logramos poder acceder a la cubierta y se puede observar que aparecen tejas rotas.

El motivo que ha causado dicho desprendimiento parece que ha sido provocado por las filtraciones de agua procedentes de la cubierta además de por un fallo del anclaje de las varillas que sujetan las placas de escayola del falso techo con las bovedillas del forjado.

Foto 1 y 2. Desprendimiento falso techo habitación 1 y tejas rotas en cubierta.

Por ello se propone proceder a la sustitución de las tejas rotas de la cubierta y a la demolición de todo el falso techo actual y a la ejecución nuevamente de este.

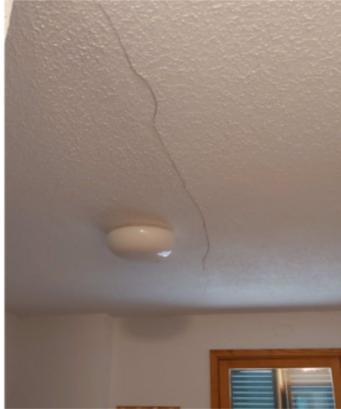
-b) Fisuras en falso techo del resto de habitaciones de la planta primera.

- Se observa en el resto de habitaciones de la planta primera, que muchas de ellas presentan fisuras en los falsos techos. En alguna de las habitaciones las fisuras son pequeñas y en otras las fisuras son más grandes.
Por ello se propone proceder a la demolición de los falsos techos de las habitaciones que presenten fisuras y a la ejecución nuevamente de estos falsos techos.

Foto 3. Fisuras paramento habitaciones planta primera.

Con el fin de mejorar las condiciones, se propone la instalación de estructura de placas registrables de virutas de madera, cuya descripción técnica figura en el listado de mediciones adjunto, para mayor confort térmico y acústico, y a la vez evitar fisuras al ser registrable.

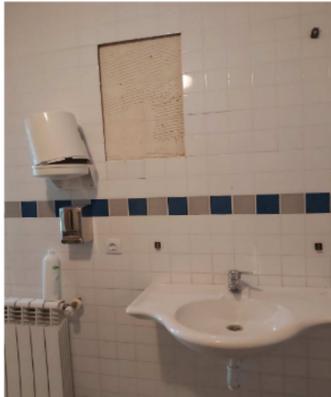
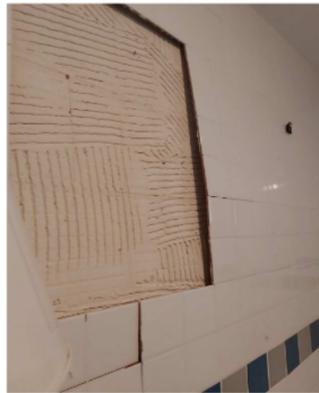
-c) Caída de alicatados en baño planta baja.

- Se observa que en el baño de los usuarios en unos de los paramentos, concretamente, donde está ubicado el lavabo, se han desprendido parte de las baldosas del alicatado. Se le comunica al director del centro que no se puede usar ese baño mientras no se realicen los trabajos de eliminación del alicatado del paramento afectado y ejecución de los nuevos trabajos de alicatado.

Fotos 4 y 5. Caída alicatado en baño.

En cuanto al baño, se eliminarán las baldosas de alicatado del paramento afectado y se procederá a la ejecución del nuevo alicatado con baldosas similares a las existentes.
